BERICHT ZUR BEWERTUNG DER SCHÄDEN IN SURIÇI, DER ALTSTADT VON DIYARBAKIR

Stadtverwaltung der Metropolregion Diyarbakir

Amt für Kulturelles Erbe und Tourismus

BERICHT ZUR SCHADENSBEWERTUNG

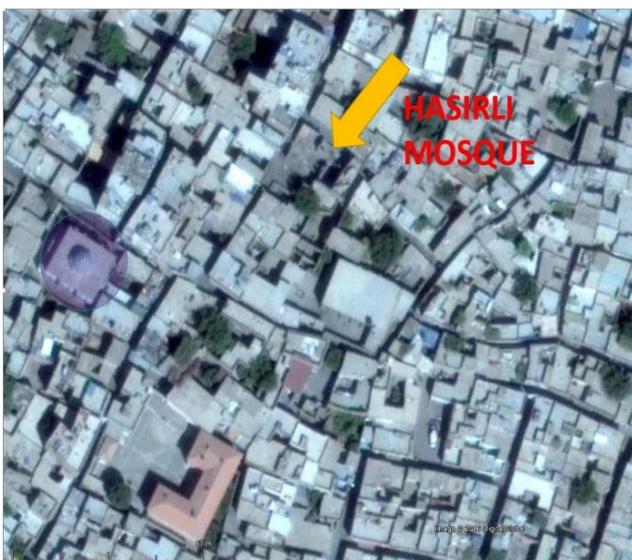
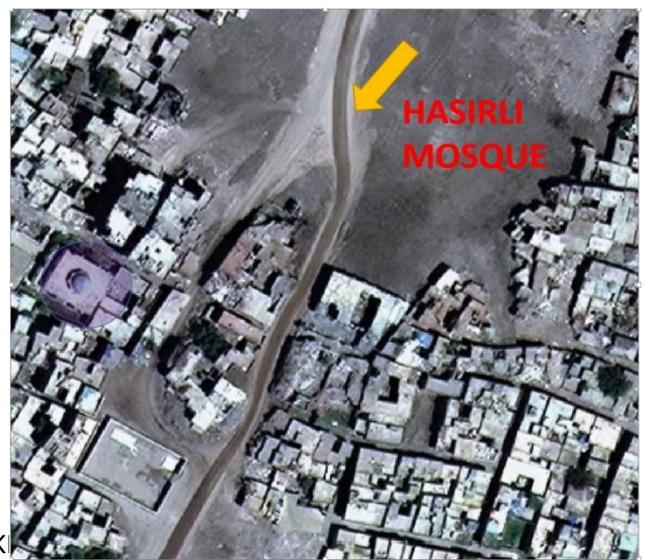
Die Situation ist auf den Fotografien klar zu erkennen. Wie auf dem Satellitenbild zu sehen, wurde die geschützte Hasırlı-Moschee vollständig zerstört und die Ausgrabungsreste vom Ort fortgebracht.

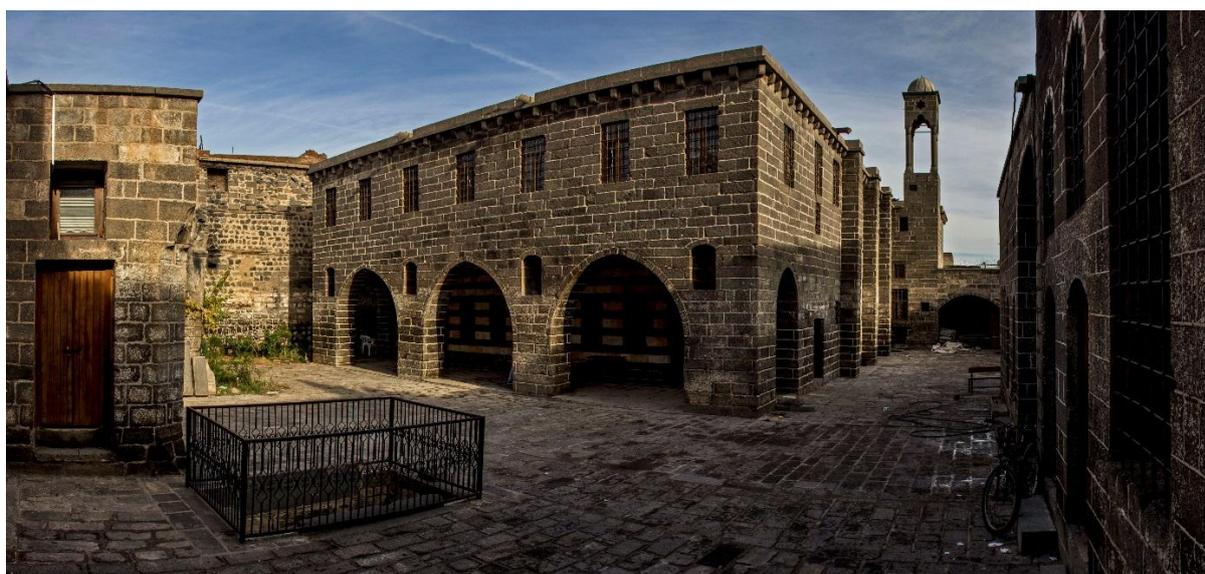
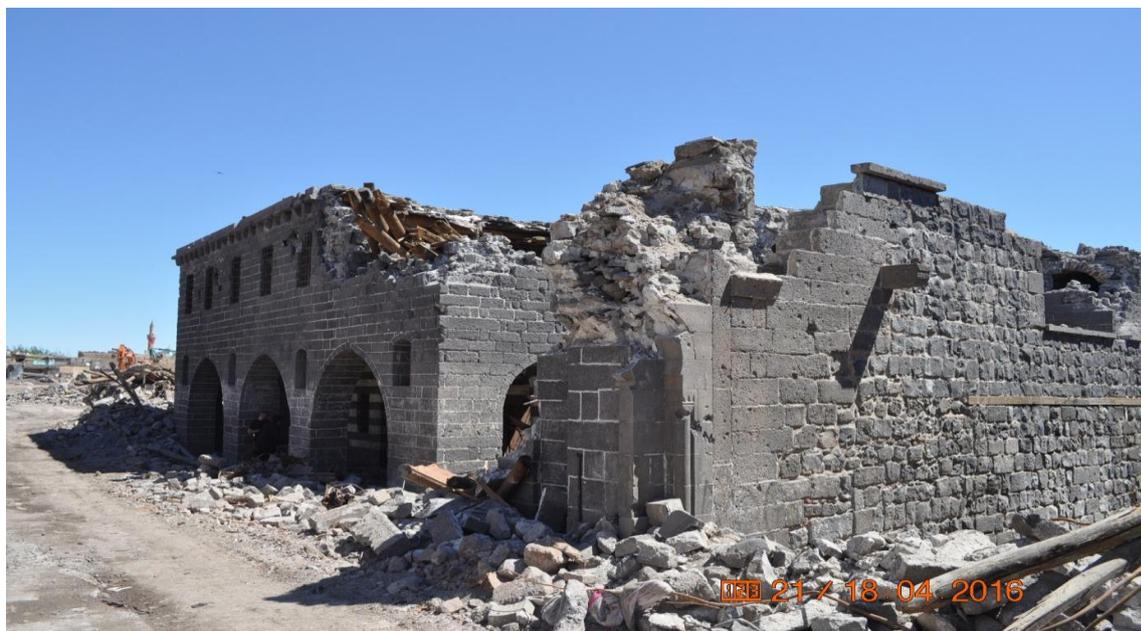
Außerdem wurden der Glockenturm, die südliche Gerichtshof-Mauer, das Haupteingangstor und der Gerichtshof westlich der Kirche sowie das Außengebäude der Armenisch-katholischen Kirche, ein weiterer wichtiger geschützter Bau, vollständig zerstört sowie eine breite Straße in diesem Gebiet errichtet, wie auf dem Bild zu erkennen.

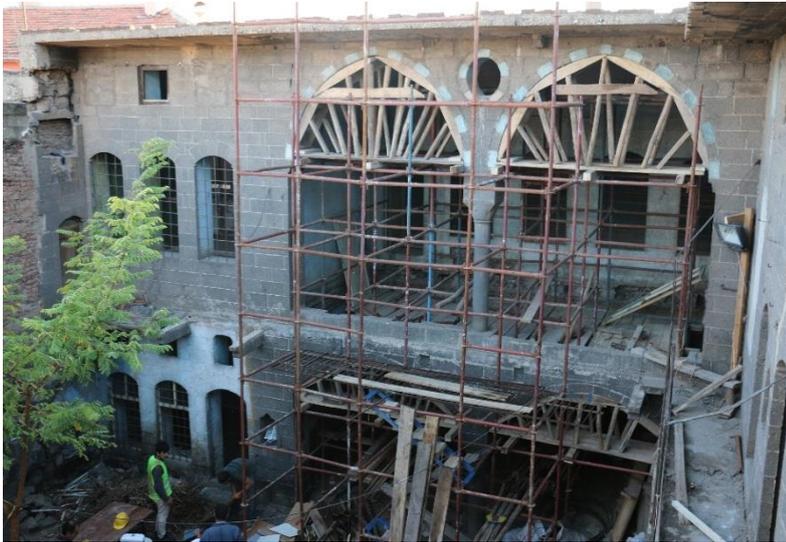
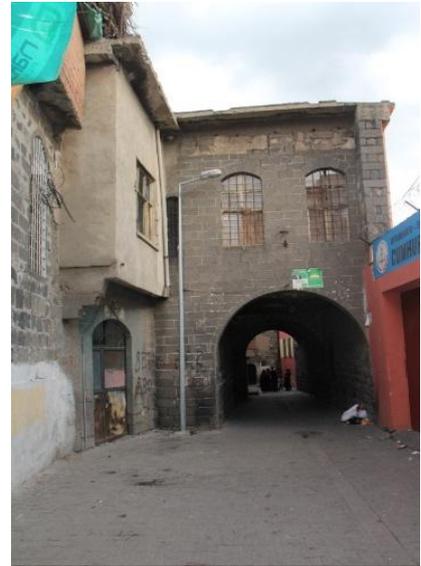
Es wurde festgestellt, dass der „kabalti“ oder auch Abbara (eine Bogenstruktur, auf der Siedlungen gebaut wurden) des Gebäudes, welches als Beispiel für geschützte bürgerliche Architektur registriert worden war, dessen Restaurierung bereits vor dem Konflikt begonnen hatte und das eigentlich als Sitz des „Mehmet Uzun Museum“ dienen sollte, vollständig zerstört und die tragenden Strukturen beschädigt.

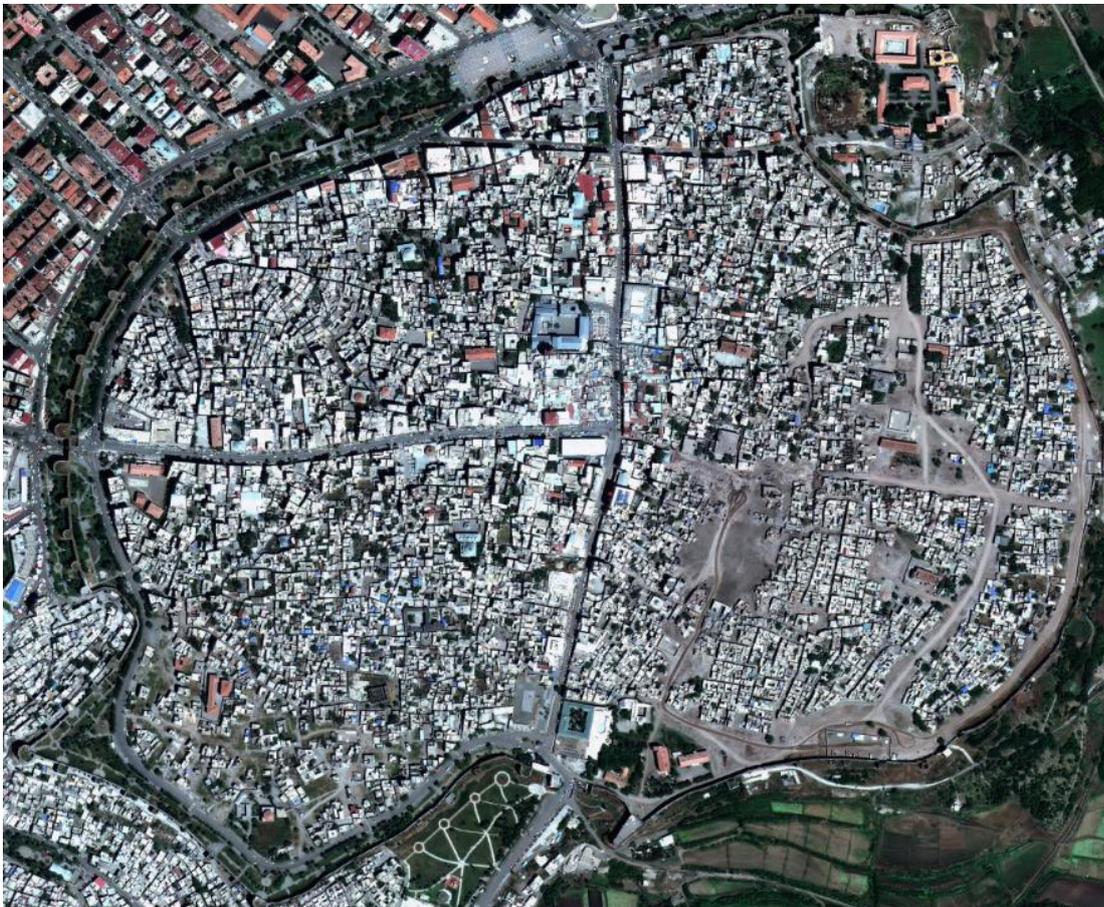
Bewertung basierend auf der Luftaufnahme vom 10. Mai 2016

Daten zur Bevölkerung sowie zu stark geschädigten geschützten und ungeschützten Bauten, Haushalten und Arbeitsplätzen, die im städtischen Denkmalschutzgebiet nach den schweren Auseinandersetzungen zerstört worden sind, sind aus der Tabelle unten ersichtlich. Landkarten und andere Daten enthüllen die schweren Schäden. Das Gesamtgebiet von Suriçi umfasst 148 Hektar, das Gesamtgebiet der gesperrten sechs Viertel beträgt 75 Hektar. Aufgrund von Satellitenaufnahmen wurde festgestellt, dass 10 Hektar zerstört worden sind.

Die Anzahl von Grundstücken in der Altstadt, Suriçi, beträgt 7714. Davon befinden sich 3646 Grundstücke in den sechs Vierteln, die am schwersten von den Ausgangssperren betroffen waren. Die Grundstücke, die von den Zerstörungen nach Ende des bewaffneten Konfliktes betroffen sind, einschließlich der Situation der geschützten und ungeschützten Gebäude, sind dokumentiert durch die Überlagerung von Satellitenbildern mit amtlichen Katasterblättern.

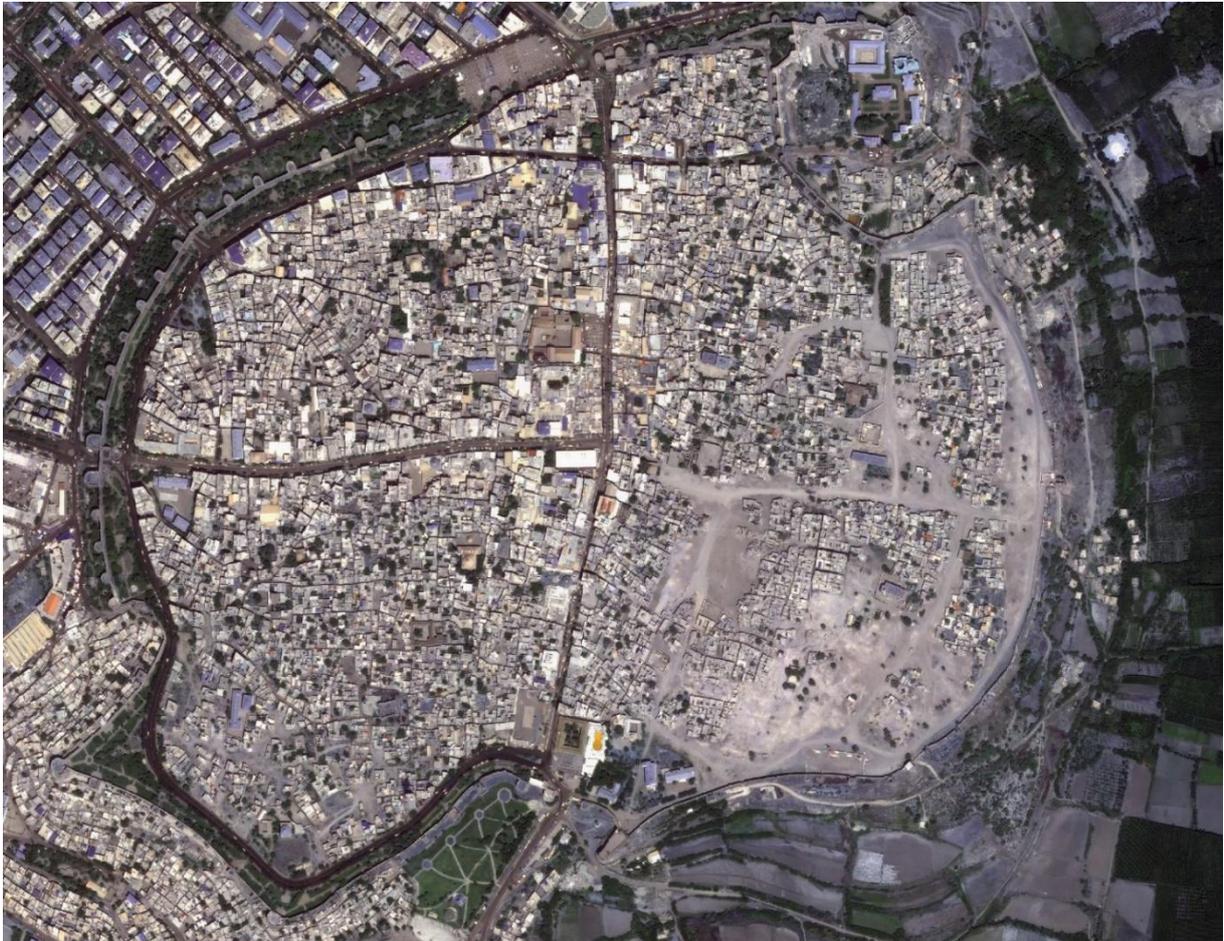
Luftaufnahme vom 10. Mai 2016

Nach Auswertung der Luftaufnahme vom 16. August 2016 kann vom Boden aus, von außerhalb des blockierten Gebietes, abgeschätzt werden, dass die Zerstörung weiter geht. Die Luftaufnahme vom 16. August 2016 lässt die Bewertung zu, dass seit der ersten Luftaufnahme vom 10. Mai weitere 10 Hektar zerstört wurden. Damit stieg die Fläche des zerstörten Gebietes auf 20 Hektar. Insgesamt sind 1519 Bauwerke vollständig zerstört worden, unter denen sich geschützte Beispiele von Baudenkmalern und Privathäusern befinden. Davon sind 89 geschützte Bauten vollständig, 40 Bauten teilweise zerstört und 41 Bauten beschädigt. Von den geschützten Bauwerken sind 76 Privathäuser, 13 Baudenkmäler und 81 fallen in die Kategorie Umwelt.

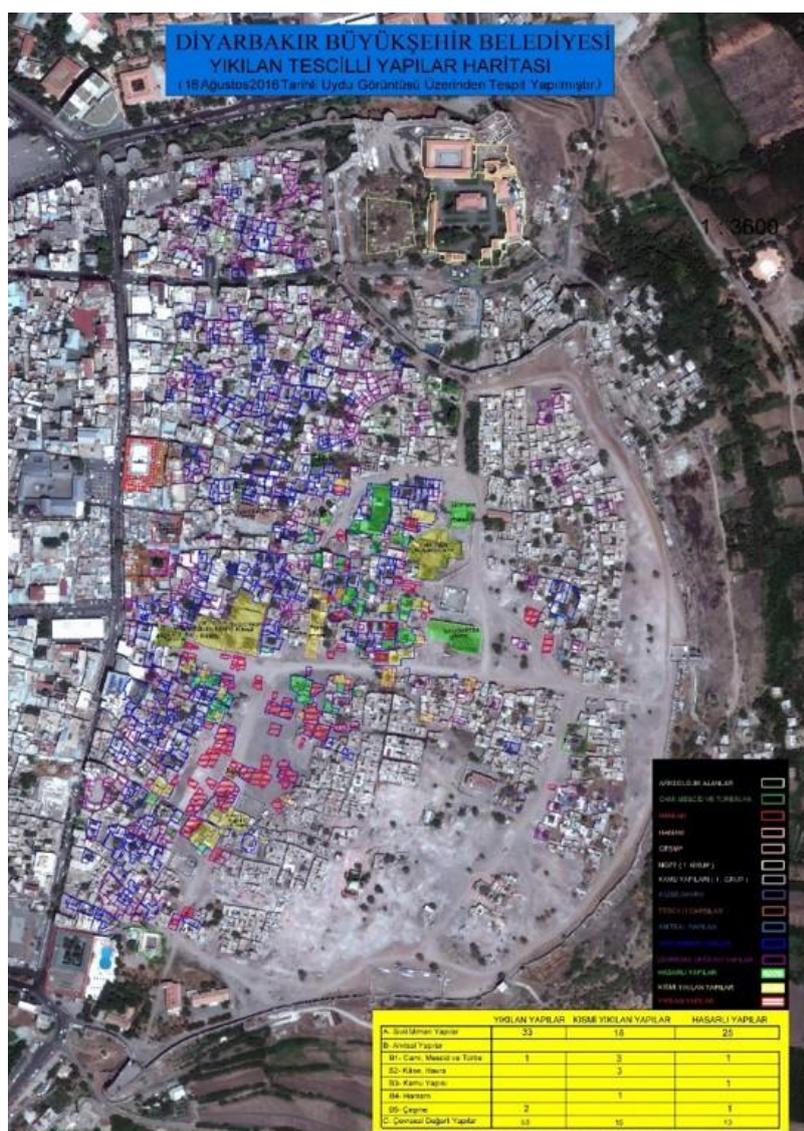
Dieses Bild vom 16. August zeigt in ROT die vollständig, in GELB die teilweise zerstörten und in GRÜN die beschädigten Bauwerke

Zerstörte Bauten	Teilweise zerstörte Bauten	Beschädigte Bauten
A- Bürgerliche Bauten (Privathäuser)	33	18	25
B – Baudenkmäler			
B1 – Moschee, Gebetsraum, Grabmal	1	3	1
B2- Kirche, Synagoge		3	
B3 – Öffentliche Gebäude			1
B4 –Badehaus (Hammam)		1	
B5 –Brunnen	2		1
C – Bauten mit Umweltrelevanz	53	15	13
GESAMT	89	40	41
